ŠOLSKI CENTER CELJE

Srednja šola za gradbeništvo in varovanje okolja

Raziskovalna naloga

# VODNJAKI V DOBOVCU IN TURNEM

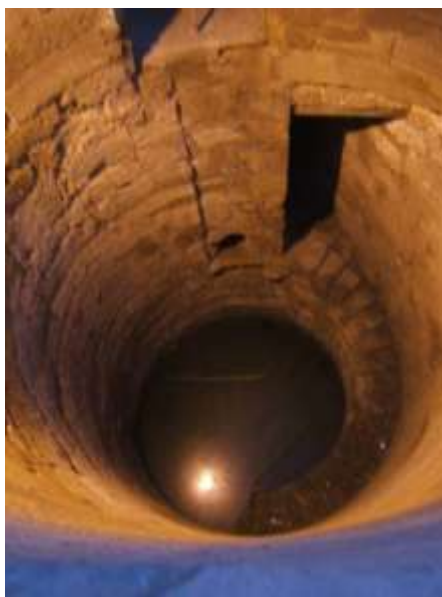
V Sloveniji je največ kopanih vodnjakov. Ko še ni bilo javnih vodovodnih sistemov, so bili poleg izvirov skoraj edini vir pitne vode. Novih kopanih vodnjakov ne gradijo več, saj po pravilniku o pitni vodi na območjih z javnim vodovodom ni dovoljena oskrba s pitno vodo iz lastnih virov. Toda to ni prav, saj se ne zavedamo, kdaj bomo potrebovali vodo iz vodnjakov. V primeru, da pride do naravne nesreče, kot je na primer potres, in bi bil javni vodovodni sistem tako poškodovan, da bi bila prekinjena dobava pitne vode, bi vodo iz vodnjakov še kako potrebovali. Obstoječi kopani vodnjaki so slabo vzdrževani in neevidentirani, pogosto so tudi polni nesnage. Premer kopanega vodnjaka je od 8 do 1,2 metra, globoki pa so do 10 metrov. Voda se napaja skozi dno, nasuto s peskom. Ob zunanji steni je glina, okolica pa je betonska.

Slika 1: Kopani vodnjak

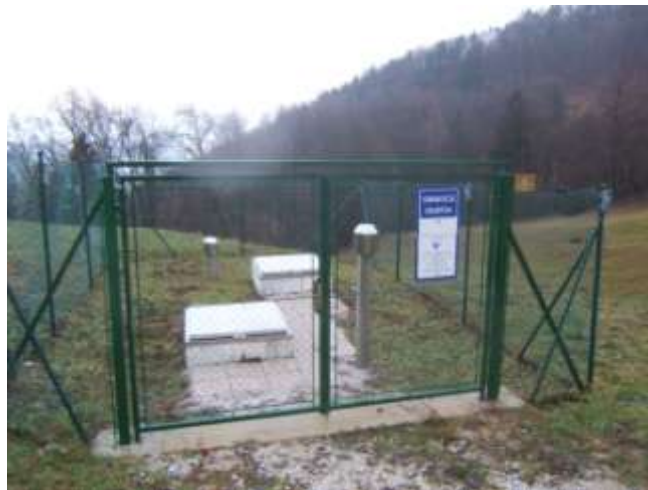
So najdražji in največji. Globoki so do 100 metrov. Njihov premer znaša do 80 centimetrov. Vrtani vodnjaki se gradijo s pomočjo kolon. Voda iz njih je najkakovostnejša, saj se črpa na največji globini. Zaradi onesnaženosti površinskih vod in izvirov ter vedno večje potrebe po pitni vodi se vedno več vodovodnih sistemov napaja s podzemno vodo oziroma podtalnico iz vrtanih vodnjakov. Bistveni del vrtanih vodnjakov je vrtina, v katero spustijo potopno črpalko, s pomočjo katere črpajo vodo iz vrtanih vodnjakov.

Slika 3: Prečrpališče z vrtanim vodnjakom

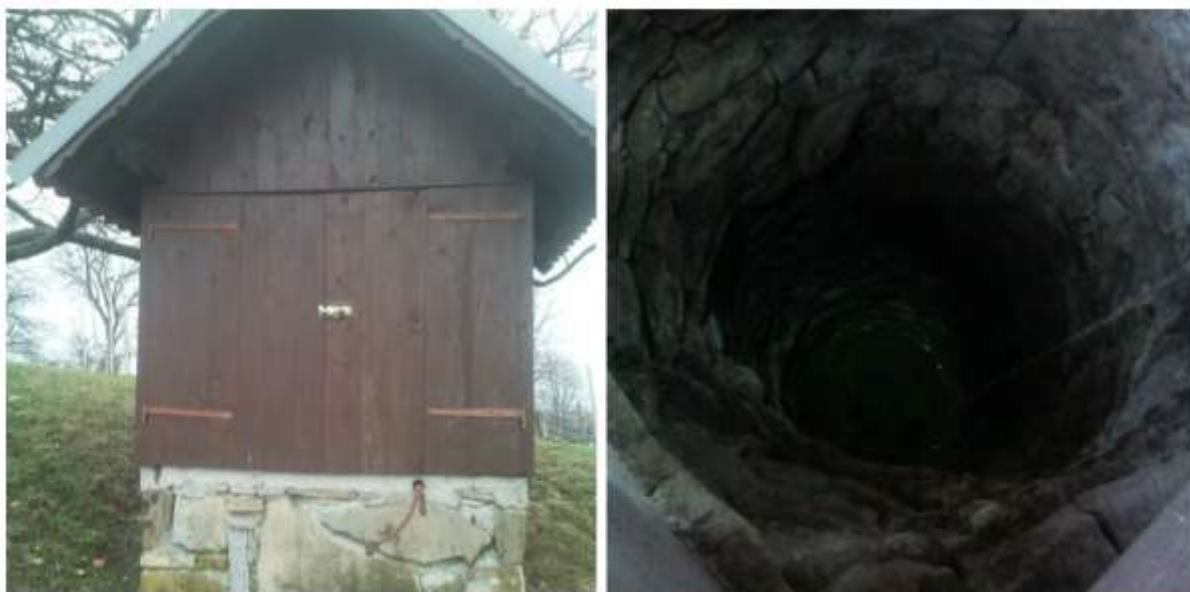
Ta kopani vodnjak leži na nadmorski višini 480 m in meri v globino 9 m, v širino pa približno 2 m. Nekoč so vodo iz njega uporabljali predvsem za pitje, umivanje in zalivanje, do pred nekaj leti je voda služila tudi za škropljenje vinogradov in zalivanje v sušnih obdobjih. V zadnjih letih so v vse bližnje počitniške hišice s kletmi in vinogradi napeljali javni vodovodni sistem in tako so vodnjak opustili. Vodnjak najprej ni bil ograjen, kar je bilo zelo nevarno, leta 1998 pa so ga ogradili z lesom in postavili streho.

Slika 4: Kopani vodnjak na hribu Sveta Helena

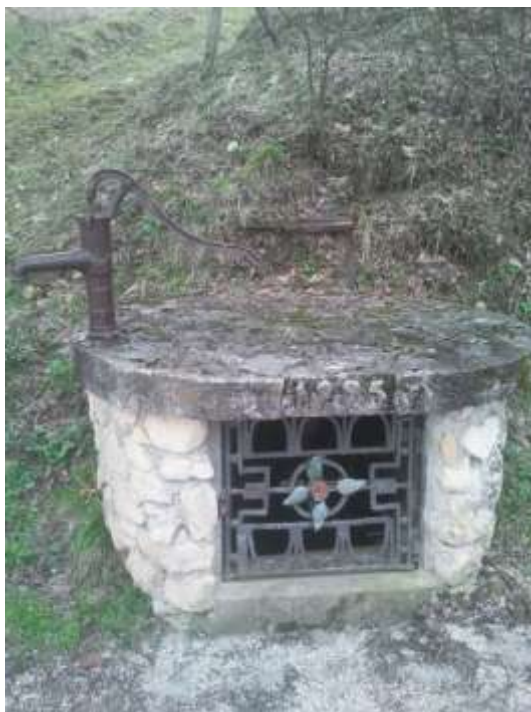
Vodnjak je kopani, globok približno 6 m in širok od enega do dveh metrov. Nihče od vaščanov ni natančno vedel, kdaj je bil izkopan. V preteklosti so ga uporabljali predvsem za zalivanje vrtov in njiv ter za pitje in umivanje, zdaj pa služi za zalivanje grobov na bližnjem pokopališču.

Slika 5: Kopani vodnjak pri pokopališču na Slivnici

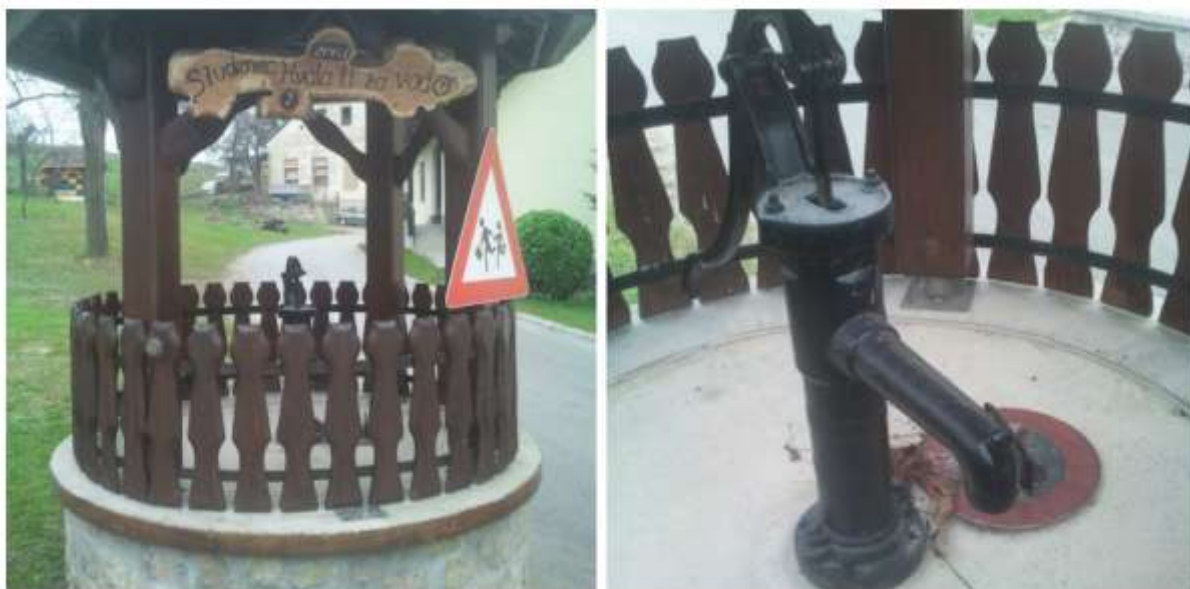
Vodnjak se nahaja v bližini cerkve svete Magdalene. Širok je približno 2 metra, globok pa od 5 do 8 metrov. V preteklosti je služil za zalivanje vrtov in njiv ter za pitje in umivanje. Nahaja se le dober kilometer stran od vodnjaka pri pokopališču na Slivnici. Vodnjak so leta 2003 obnovili, vendar zaradi javnega vodovoda ni več v uporabi.

Slika 6: Kopani vodnjak pri cerkvi svete Magdalene na Slivnici

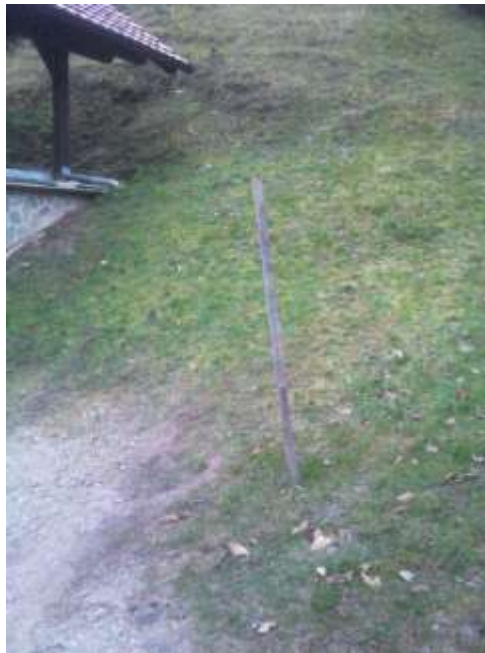
Vodnjak je last Marije in Roberta Romiha. Včasih je to bil kopani vodnjak in je bil na voljo vsem, ki so potrebovali vodo za pitje, zalivanje in umivanje. Ko so pozidali hišico oz. gorco s kletjo, so vodo iz vodnjaka preko črpalke speljali v hišo in klet in tako še danes služi svojemu namenu. Vodnjaka ni mogoče videti, saj je skrit pod zemljo, na ta način pa so pridobili nekaj prostora za parkirano mesto. Kjer se je nekoč nahajal vodnjak, danes stoji leseni kol. Voda je kakovostna, uporabljajo pa jo tudi za škropljenje vinograda in pranje cistern.

Slika 7: Leseni kol nad zakopanim vodnjakom

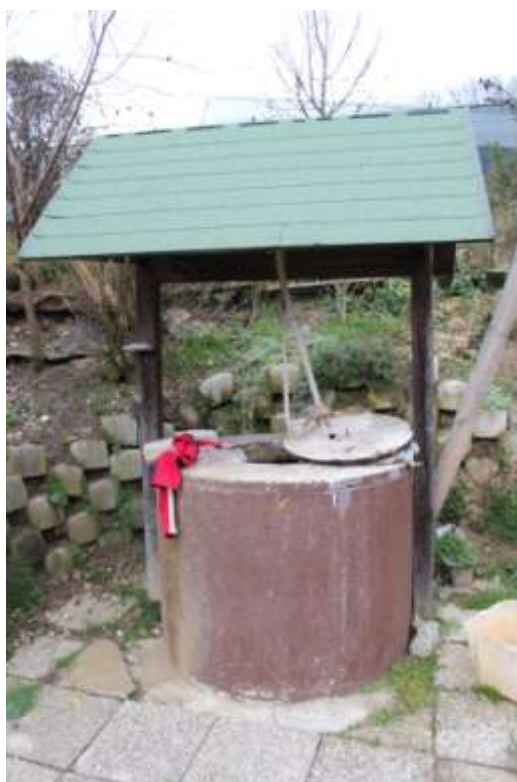
Vodnjak pri Potočnikovich je star več kot 50 let. V preteklosti, ko še ni bilo javnega vodovodnega sistema, so vodo iz vodnjaka uporabljali za pitje, zdaj pa jo uporabljajo ob sušnih obdobjih za zalivanje vrta in napajanje živine na paši. Globok je okoli 10 metrov in širok dober meter.

Slika 8: Vodnjak Potočnikovih

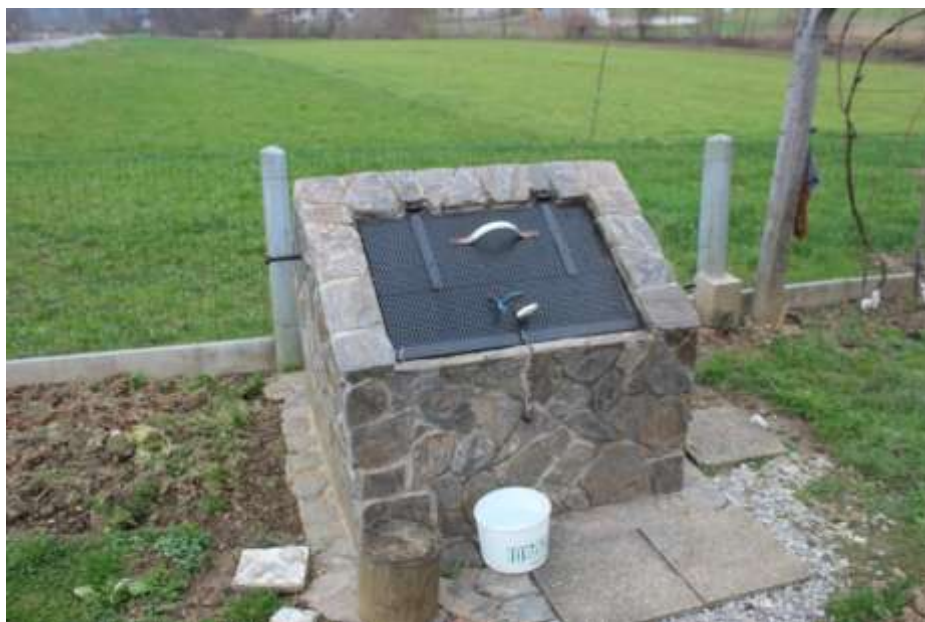
Vodnjak se nahaja v bližini stanovanjske hiše gospe Adele Stiplošek in je njena zasebna last. Pred petimi leti so ga obnovili, gospa pa vodo uporablja za zalivanje vrta in rož na oknih v poletnem času. Globok je okoli 5 metrov, širok pa približno 90 centimetrov.

Slika 9: Obnovljeni vodnjak pri Adeli

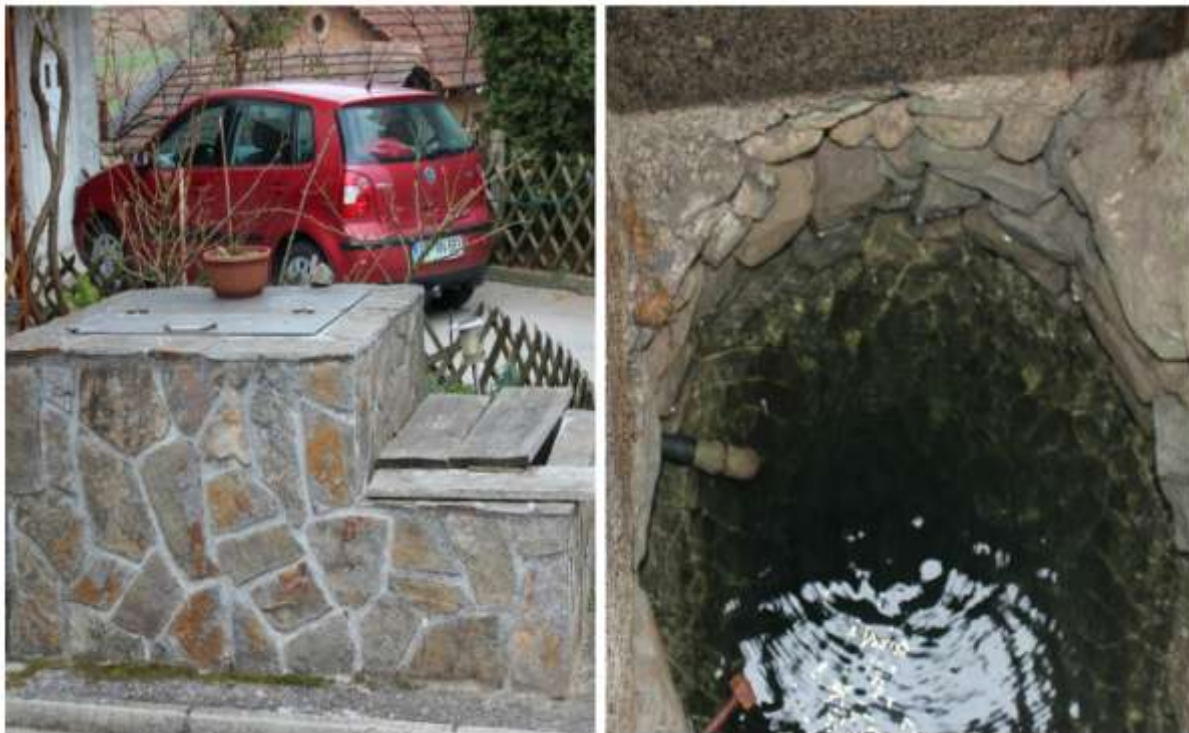
Vodnjak se nahaja na dvorišču in je še v uporabi. Voda iz njega je preko črpalke napeljana v staro hišo, kjer jo uporablja starejša gospa. Vodnjak so obnovili pred približno sedmimi leti. Globok je 10 metrov in širok dobra 2 metra.

Slika 10: Vodnjak pri družini Stiplošek

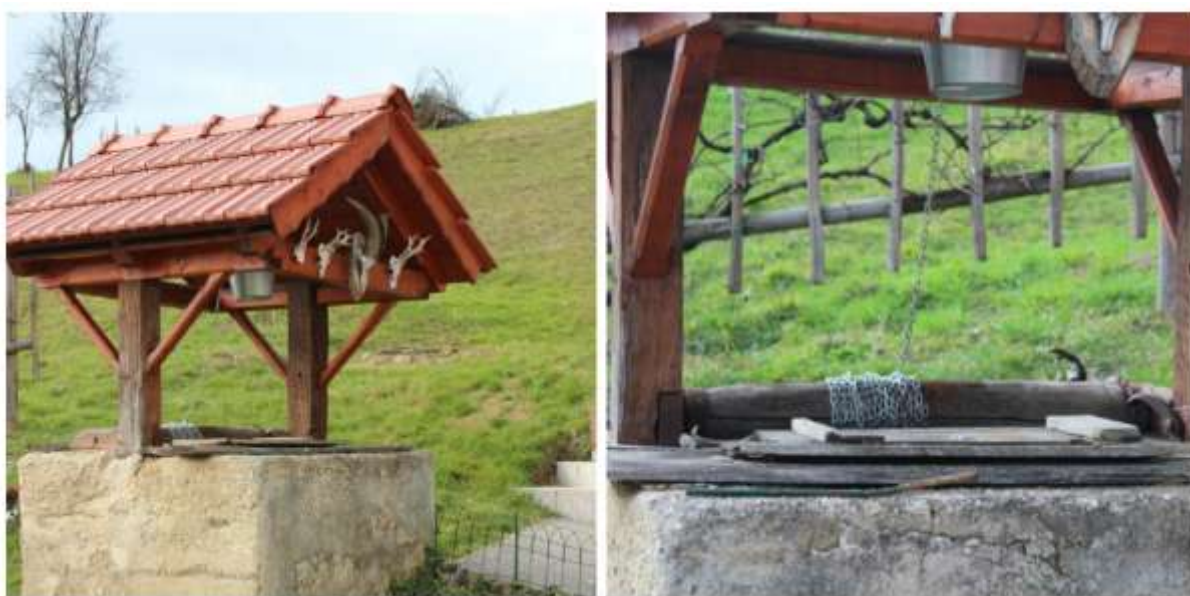
Vodnjak je star približno 70 let. Pred dvema letoma so ga obnovili in postavili leseno konstrukcijo. Vodnjak je v zasebni lasti, in sicer je last družine Kubale-Markuš. Vodo iz vodnjaka so v preteklosti uporabljali za pitje, zdaj pa jo uporabljajo le še v poletnih dneh za zalivanje rož in vrta.

Slika 11: Vodnjak družine Markuš-Kubale

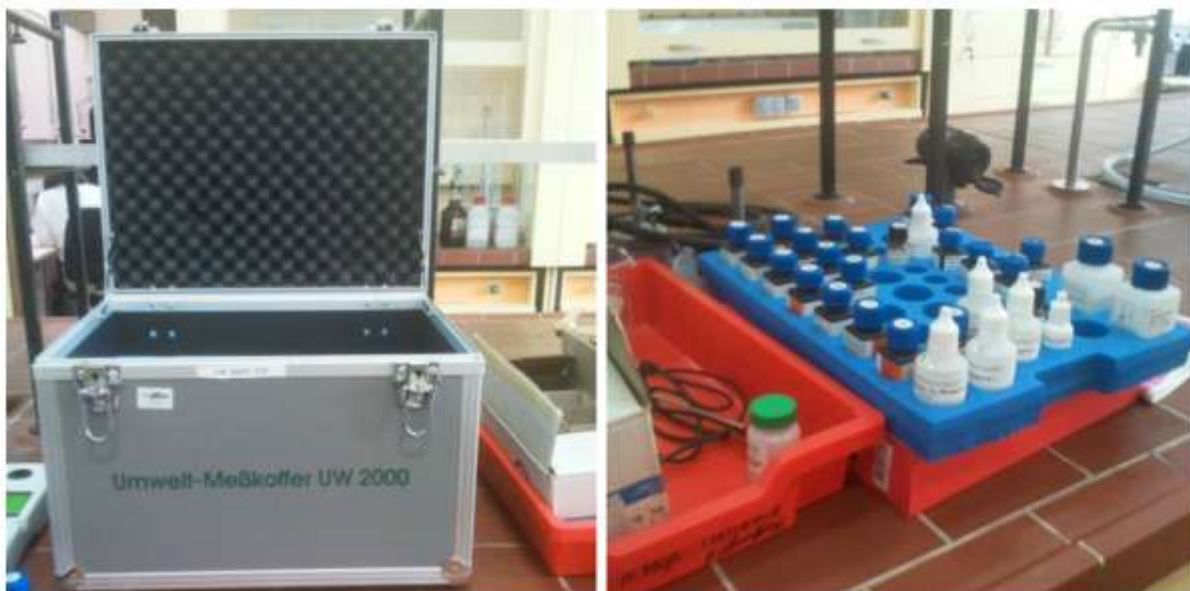
Slika 12: Kovček za spektrofotometrične meritve

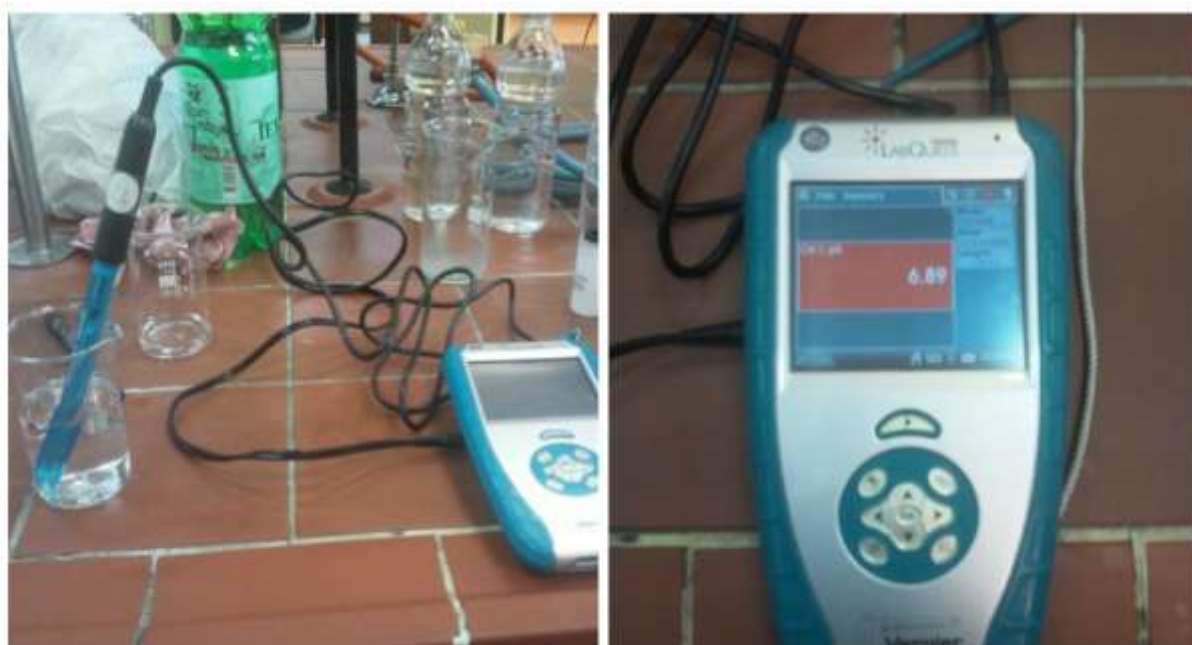
Slika 15: Merjenje vrednosti pH z napravo vernier

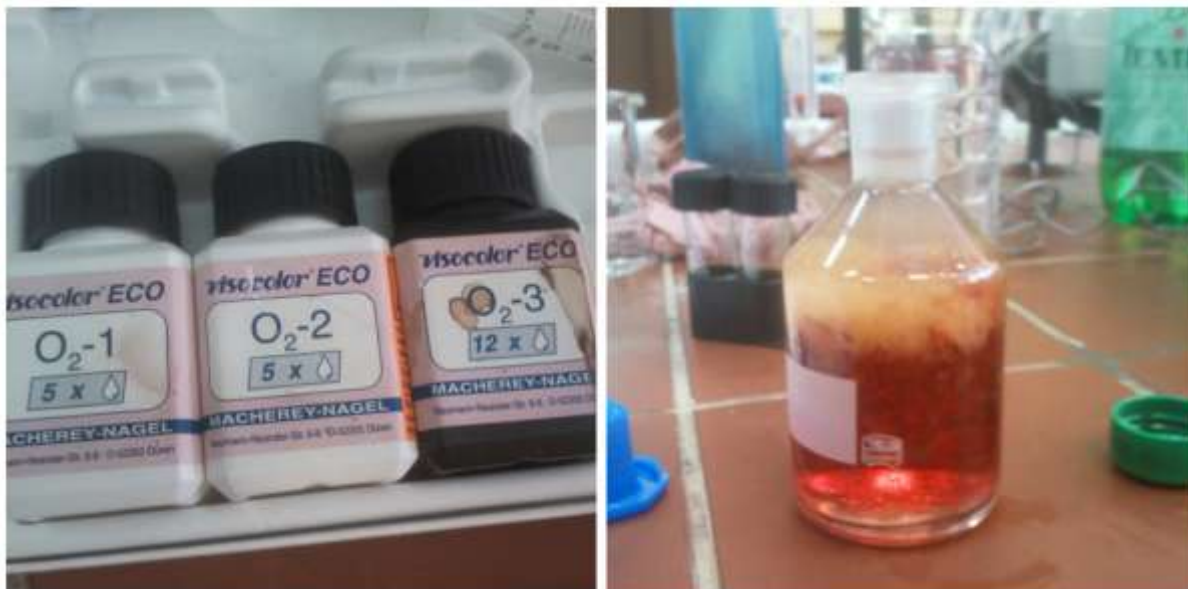
Za merjenje vsebnosti raztopljenega kisika sva uporabili hitre teste, čeprav rezultati niso natančni.

Slika 16: Določevanje vsebnosti kisika s hitrimi testi

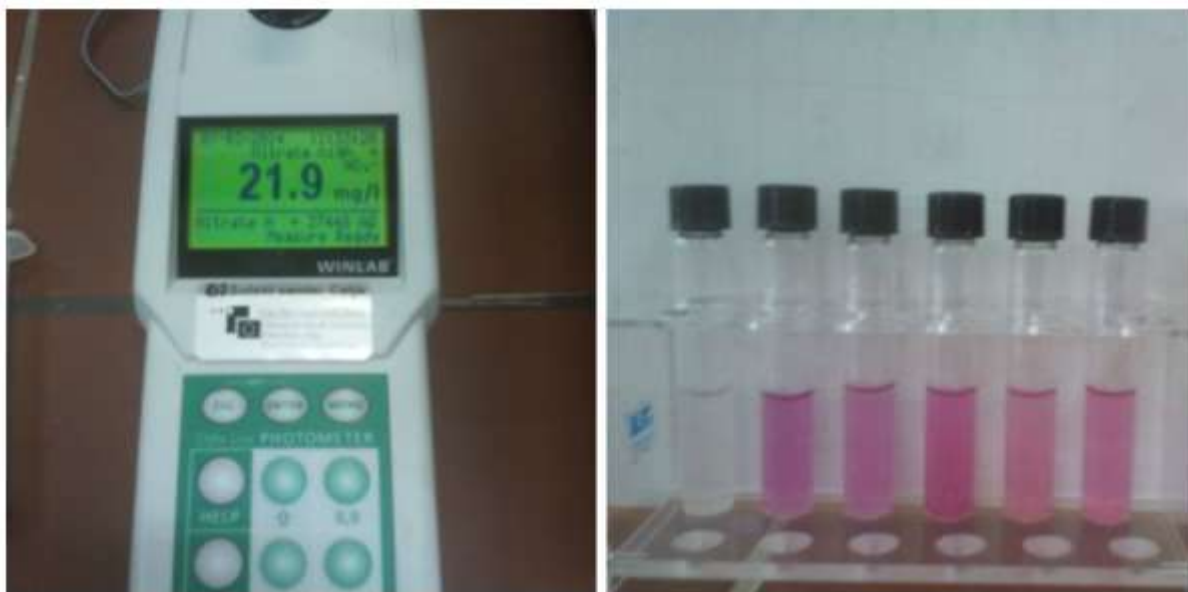
V laboratoriju sva s pomočjo kovčka za analiziranje vode določali tudi vrednosti nitratov v vodi iz vodnjakov.

Slika 17: Pri določanju nitratov se je voda obarvala roza.

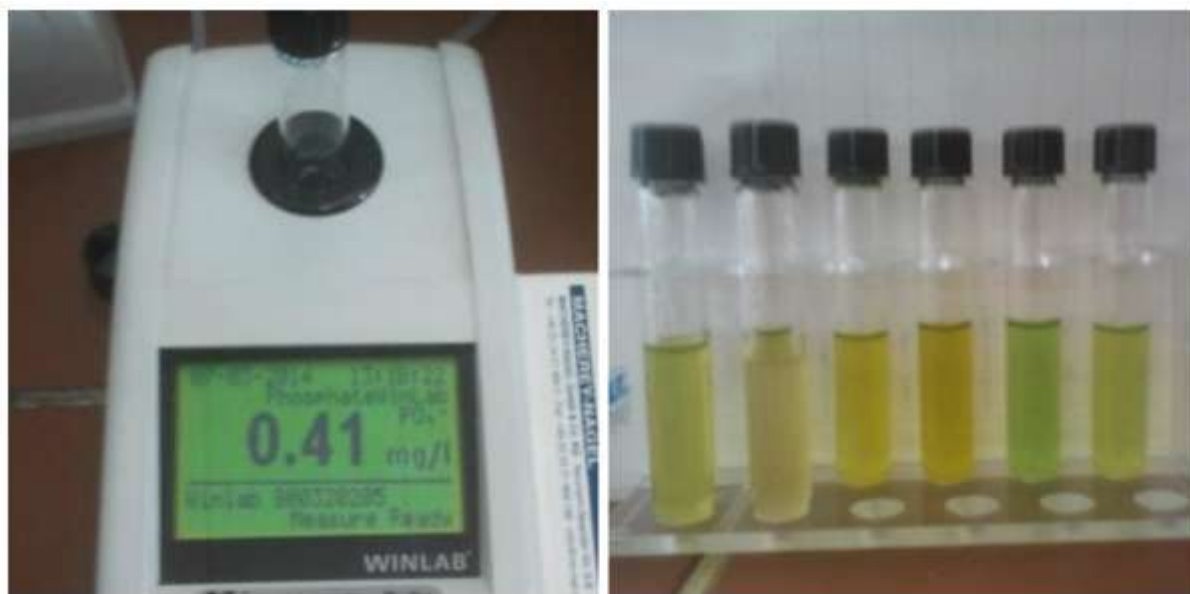
Slika 18: Pri določanju fosfatov so se vzorci obarvali zeleno.

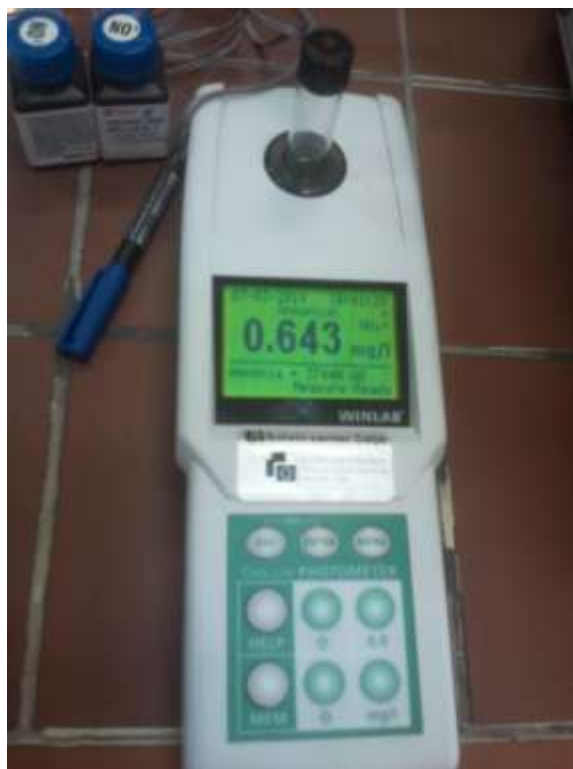
V laboratoriju sva vrednost amonija določali spektrofotometrično.

Slika 19: Rezultat vsebnosti amonija v enem od vzorcev vode
