ŠOLSKI CENTER CELJE

# **ANALIZA TOPLOTNIH IZGUB OVOJA ZGRADBE ŠCC**

Raziskovalna naloga

Celje, marec 2019

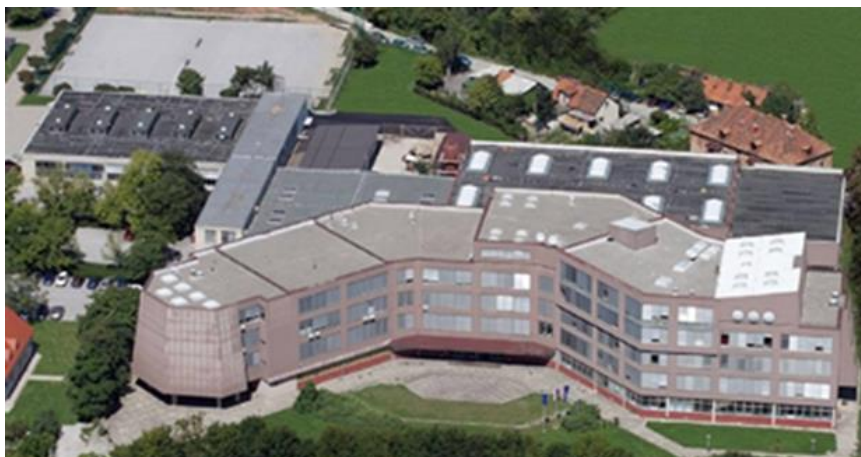
Slika 1.1: Zgradba Šolskega centra Celje

Šolski center Celje (ŠCC), prikazan na sliki 1.1 in sliki 1.2, leži v središču Celja, v istoimenski katastrski občini. Stavba je bila zgrajena leta 1974 in je v lasti Ministrstva za izobraževanje, znanost in šport. Zadnja večja obnova je bila izvedena leta 1994, ko se je obnovila streha. V tej petnadstropni stavbi se izvaja srednješolsko in višješolsko izobraževanje, poleg tega se v

Skupni tloris šole je 109,74 m x 45,78 m, sicer pa je celotna stavba tako tlorisno kot višinsko zelo razgibana. Višina prostorov sega od 2,95 m do 3,05 m. Najnižji del stavbe je visok 16,56 m, najvišji pa 22,16 m.[21]

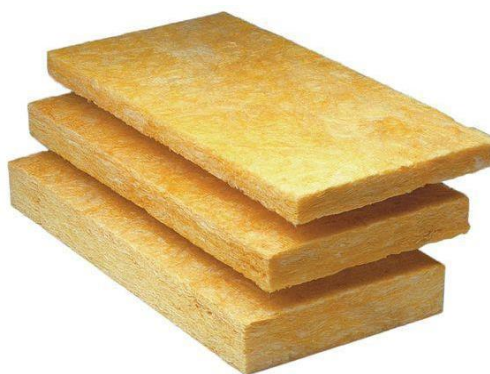
Stekleno volno proizvajajo iz kremenčevega peska, h kateremu po možnosti dodajajo reciklirano steklo, nato jo segrevajo v elektropečeh, ki dosežejo temperaturo do 1350°C. Zmes, ki nastane pri segrevanju, nato razpihajo in dobijo vlaknasto strukturo. V celoto jo povežejo s pomočjo veziva. V tej fazi steklena volna dobi značilno rumenkasto barvo [17].

Slika 3.1: Steklena volna [2]

Toplotna prevodnost steklene in kamene volne se giblje v območju od 0,03 do 0,045 [W/mK], zato spadata med dobre toplotnoizolacijske materiale. V primeru, da se volna navlaži, se toplotna prevodnost poslabša, zato je pomembno pravilno skladiščenje in kakovostna izvedba parnih ovir in zapor. Kamena volna ima od steklene volne večjo gostoto, zato je bolj odporna, vendar ima zaradi tega tudi višjo ceno [17].

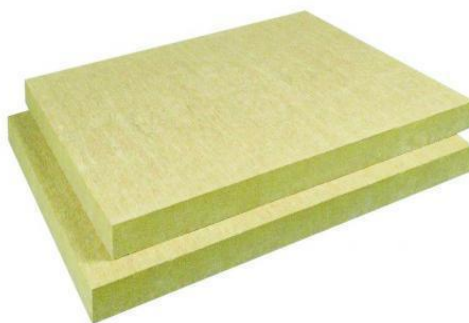
Kamena volna je proizvedena iz bazalta, diabaza in koksa pri temperaturah taljenja okoli 1600°C. Tudi zmes kamene volne razpihujejo ter jo v celoto povežejo s pomočjo veziva. Kamena volna dobi značilno sivozeleno barvo [17].

Slika 3.2: Kamena volna [3]

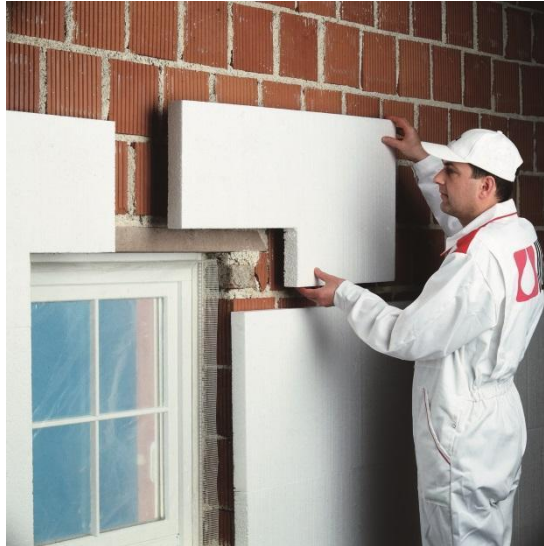
Območje toplotne prevodnosti se giblje med 0,035 W/mK in 0,04 W/mK. Ob pravilni vgradnji je material obstojen. Odporen je proti anorganskimi kislinami in soli ter ni strupen. Nanj slabo vplivajo organska topila, UV sevanje in temperature nad 80 °C. Ekspandirani polistiren ima majhno vodovpojnost, škoduje pa mu dolgotrajna izpostavljenost delovanju vodne pare pri spremembah temperature in tlaka. Upoštevati moramo, da je surovina naftni derivat, pri proizvodnji kubičnega metra materiala pa se porabi od 400 kWh do 1000 kWh energije. Kljub potratni proizvodnji ima material nizko ceno [17].

Slika 3.3: Polaganje ekspandiranega polistirena [4]

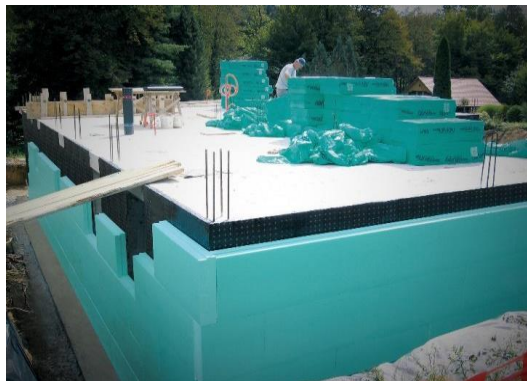
Ekstrudiran polistiren ima zaradi drugačnega postopka proizvodnje zaprte celice, zaradi česar praktično ne vpija vode. Uporablja se ga, kadar je toplotna izolacija v neposrednem stiku z vodo. V primerjavi z ekspandiranim polistirenom je pri proizvodnji potrebno še nekajkrat več energije, uporabljajo pa tudi ozonski plasti škodljive CFC pline. Tudi razlika v ceni z ekspandiranim polistirenom je pri ekstrudiranem nekajkrat višja [17].

Slika 3.4: Ekstrudiran polistiren [5]

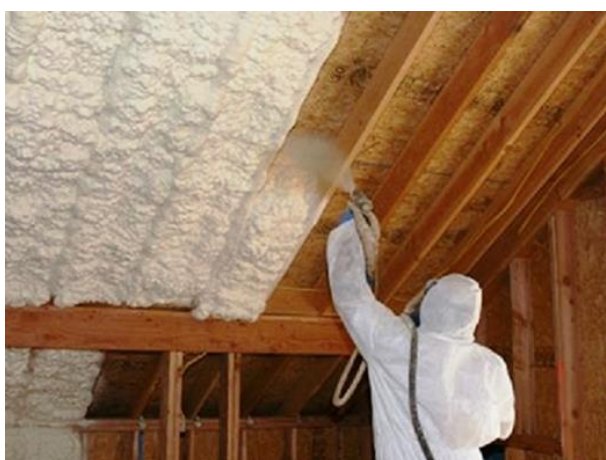
Material ima nizko toplotno prevodnost, in sicer tudi do 0,02 W/mK. Surovine za izdelavo poliuretanske pene pridobivajo iz naftnopredelovalne industrije, pri čemer nastajajo marsikateri strupeni plini. Po vgradnji toplotnoizolacijskega materiala so škodljive snovi, ki izhajajo, zanemarljive. Problem se pojavi pri gorenju, pri čemer se izločajo strupeni plini. Poliuretanske pene uvrščamo med dražje materiale, saj se za proizvodnjo kubičnega metra pene porabi med 750 kWh in 1030 kWh. Material je odporen na temperaturne spremembe do 150 °C. Slabost materiala je težavno odstranjevanje zaradi načina vgradnje [17].

Slika 3.5: Vgradnja poliuretanske pene [6]

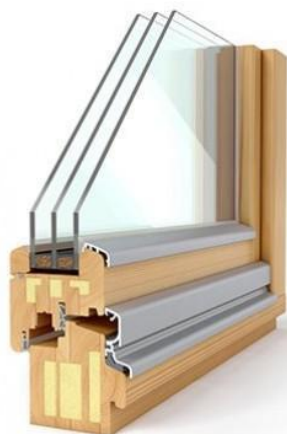
Dobra lastnost lesenih okvirjev je, da nam les nudi najmanjšo toplotno prehodnost. V nasprotju s tem pa je življenjska doba teh okvirjev kratka. Les ima najmanjšo obstojnost, kar pa ne pomeni, da bomo morali okna redno menjati. Kljub temu bo potrebno redno vzdrževanje oken, da preprečimo škodo zunanjih vplivov. Les lahko tudi kombiniramo s kovino in učvrstimo zunanje ploskve okvirja. Les je tako bolj zaščiten pred zunanjimi vplivi in obstojnejši. Sam les ima tudi največje možnosti deformacije, vsekakor pa od ostalih okvirjev ni manj varen. Z evropsko direktivo (direktiva o gradbenih proizvodih EN-14351-1:2006) morajo proizvajalci narediti izdelke v skladu z zahtevami in jih označiti z oznako CE [6], [18].

Slika 3.6: Leseni okenski okvir, kombiniran s kovino [7]

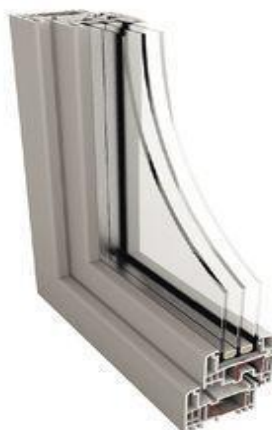
Za okvirje iz umetnih mas se v večini uporablja PVC. Ti okvirji so sredina med lesenimi in kovinskimi po prehodnosti toplote in obstoju. Ne potrebujejo posebnega vzdrževanja, profili pa imajo kovinsko ojačanje, da preprečijo morebitno krivljenje ali zvijanje. Pri izbiri barve teh okvirjev moramo biti pozorni, ali je pobarvana samo površina ali pa je obarvana celotna masa. PVC okvirji morajo imeti zračne komore, ki jih izolativno izboljšajo [8], [18].

Slika 3.7: PVC okenski okvir [8]

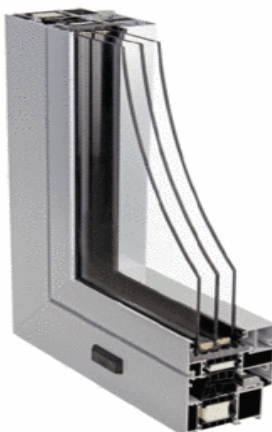
Pri okvirjih iz kovine uporabljamo aluminij zaradi majhne teže. Takšni okvirju imajo dobro trdnost in stabilnost, zato so uporabljajo, kadar moramo zagotoviti tudi nosilnost oken in kadar imamo večje steklene površine. Material naredi okna obstojnejša, hkrati pa nam ne povzroča skrbi z vzdrževanjem. Okna so skoraj večna. Z energetskega stališča je negativna lastnost teh oken, da imajo največjo toplotno prehodnost. Aluminij je odporen proti ognju in vodi in nam s tem nudi tudi dobro varnost [9], [18].

Slika 3.8: Aluminijasti okenski okvir [10]

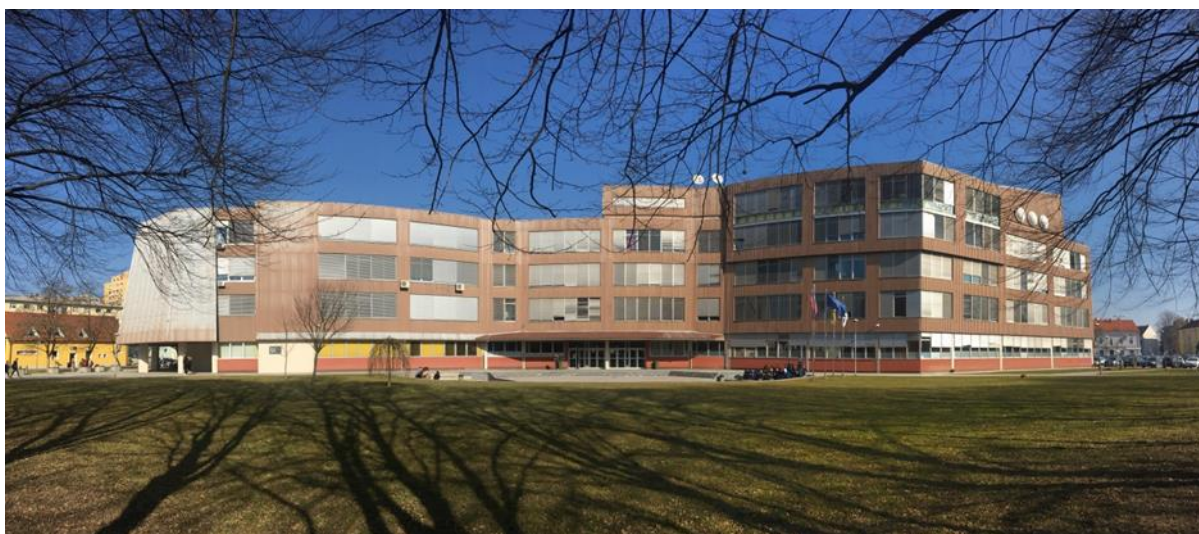
Slika 4.1: Južna stran stavbe, kjer se izvaja poučevanje

Sestava fasade je naslednja: do višine približno 3 m je narejena iz vidne oranžne opeke, ki je še dodatno pobarvana. Nad tem delu je fasada toplotno izolirana z mineralno volno ter obložena s trapezno valovitimi plastificiranimi pločevinastimi ploščami, ki so pritrjene na jekleno podkonstrukcijo. Streha je izvedena kot klasična toplotno izolirana ravna streha, katere osnovna konstrukcija je iz armiranega betona. Finalno je krita z bitumenskimi trakovi ter zaščitena s prodcem [21, 22]. Celoten ovoj zgradbe prikazujejo slike od 4.1 do 4.5.

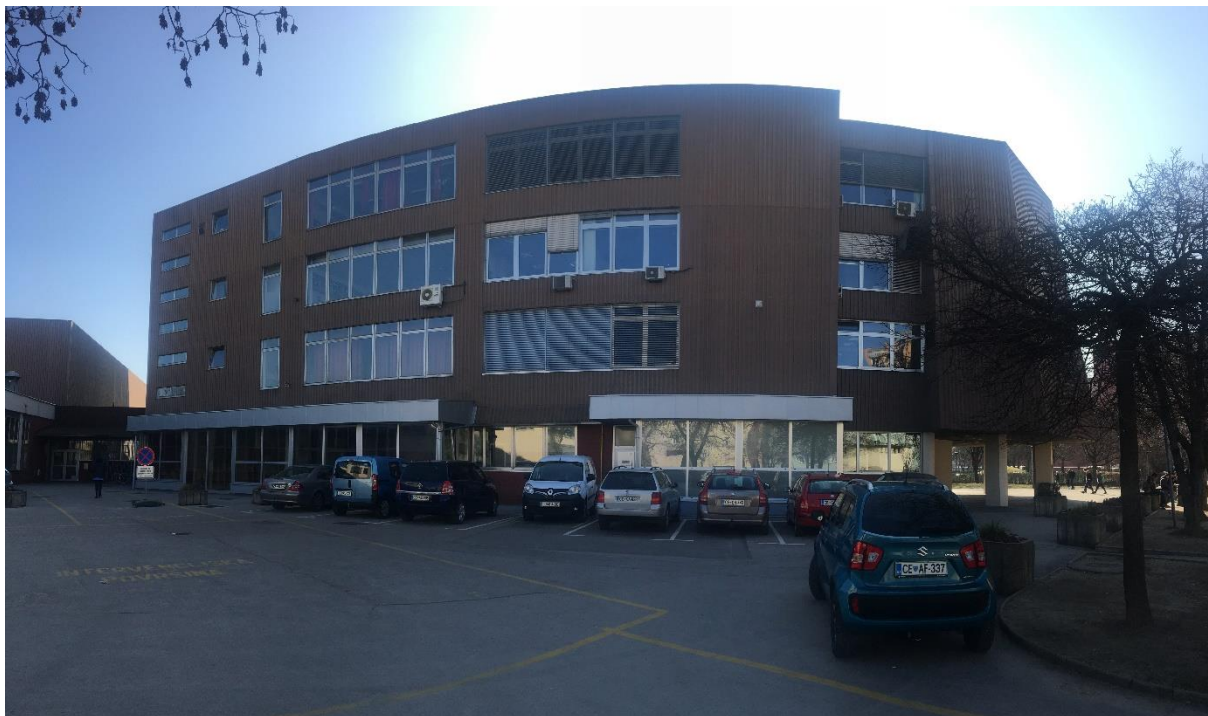
Slika 4.2: Zahodna stran šole, kjer je del oken že bil zamenjan

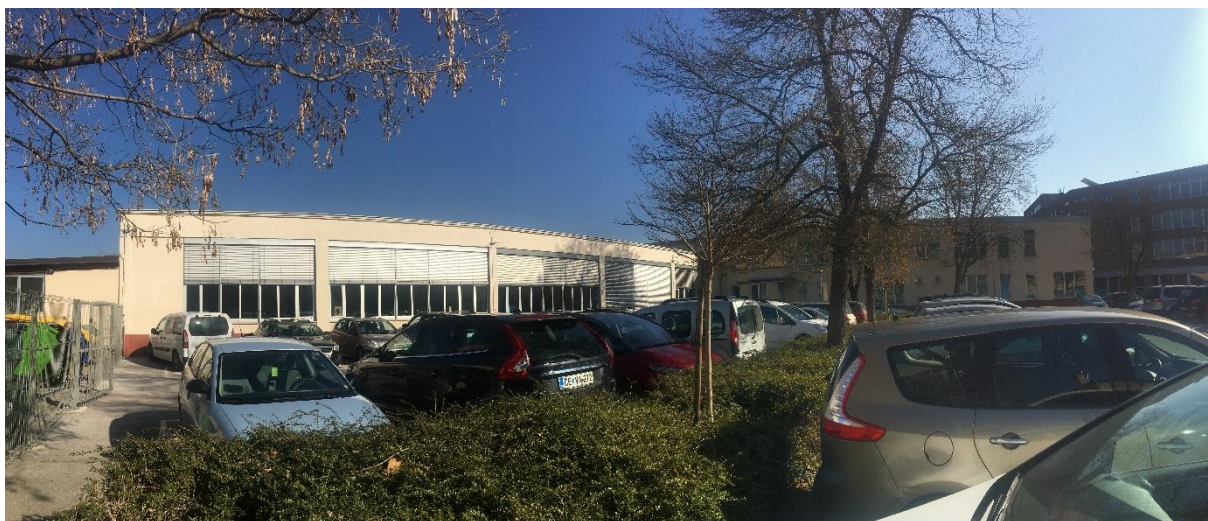
Slika 4.3: Celotna zahodna stran šole z delavnicami

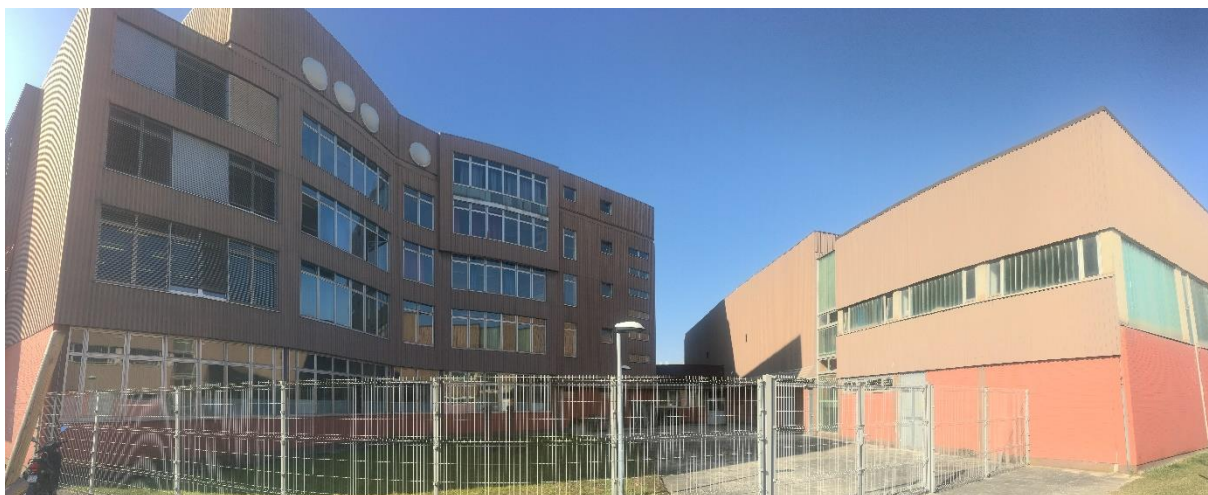
Slika 4.4: Vzhodna stran šole s telovadnico

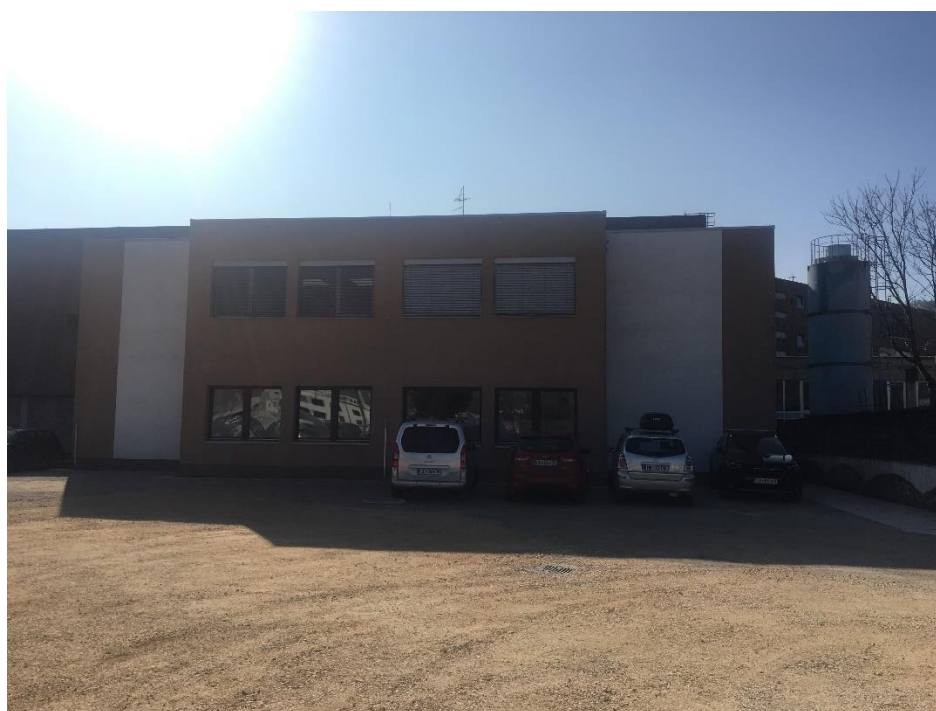
Slika 4.5: Severni del šole, kjer se izvaja poučevanje

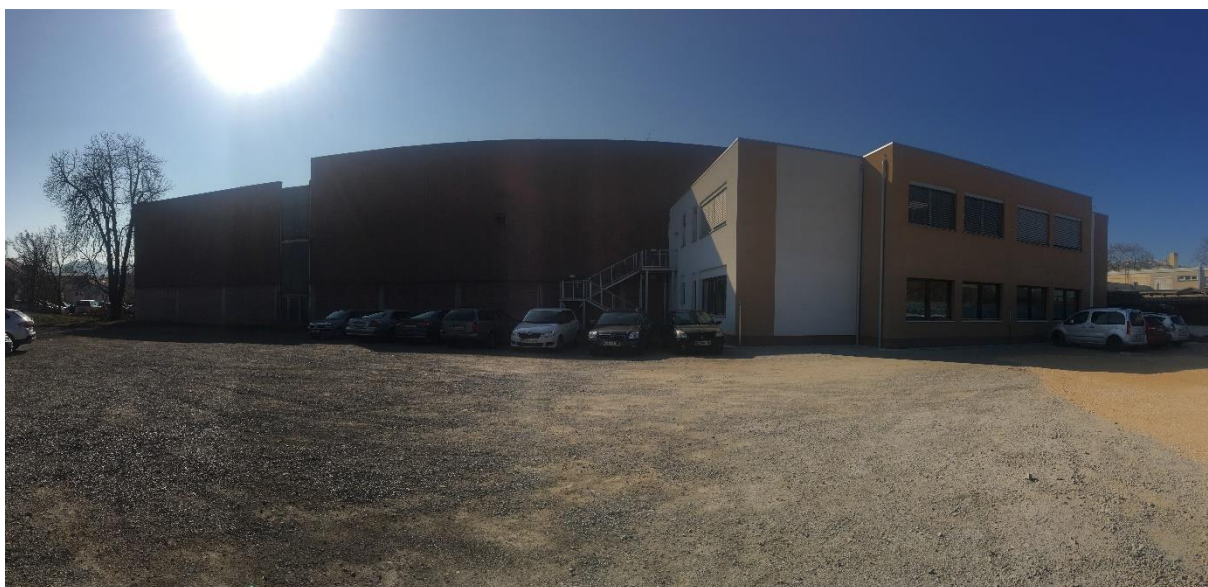
Slika 4.6: Severna stran telovadnice

Telovadnica je pravokotne tlorisne oblike, velikosti 63,88 m x 31,44 m. Višina zgradbe na najnižjem robu je 10,70 m, na najvišjem delu pa 12,00 m. Sam objekt je grajen iz armiranobetonskega skeleta, zidanimi predelnimi in obodnimi stenami ter jekleno strešno konstrukcijo [21,22]. Okna so stara, aluminijasta ter zastekljena s »kopelit« steklom, manjša pa s toplotno izoliranim steklom. Vsa okna imajo zunanje okenske police iz plastificirane pločevine. Fasada je do višine 3 m izvedena iz vidne opeke, nad to plastjo pa je dodatno toplotno

izolirana z mineralno volno ter obložena s trapezno valovitimi plastificiranimi pločevinastimi ploščami, ki so pritrjene na jekleno podkonstrukcijo. Streha je, kot na ostalih delih šole, izvedena kot enokapnica z minimalnim naklonom 1,5 % , toplotno izolirana ter finalno krita z bitumenski trakovi in premazana z zaščitnim premazom. Ovoj telovadnice prikazuje slike od 4.6 do 4.8.

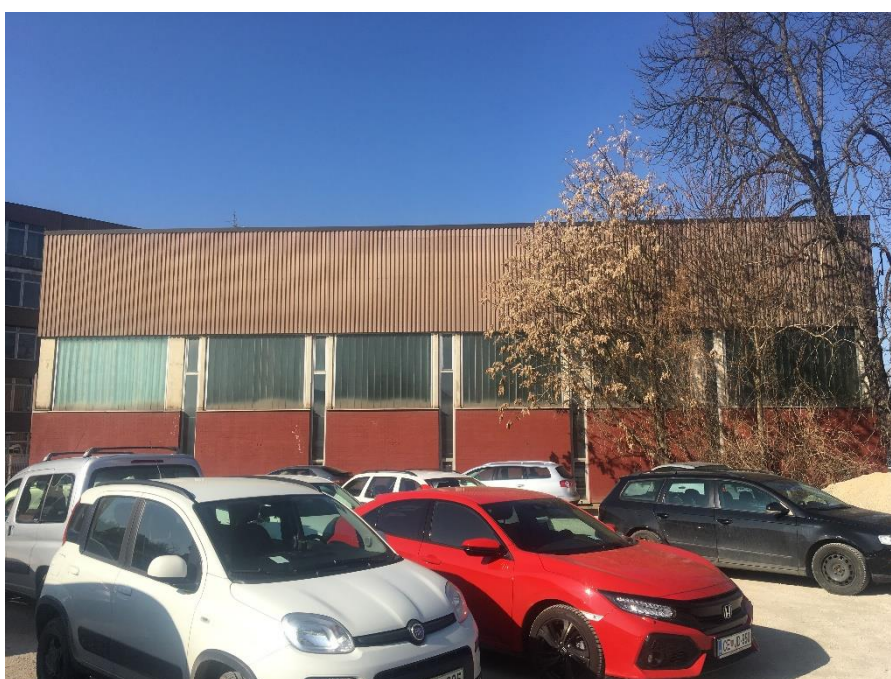
Slika 4.7: Vzhodna stran telovadnice

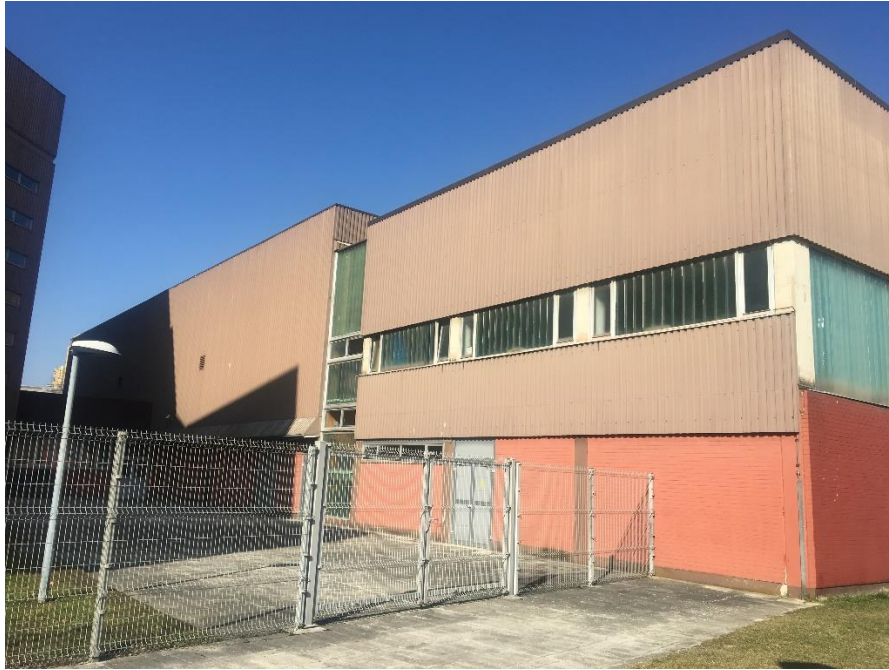
Slika 4.8: Južna stran telovadnice

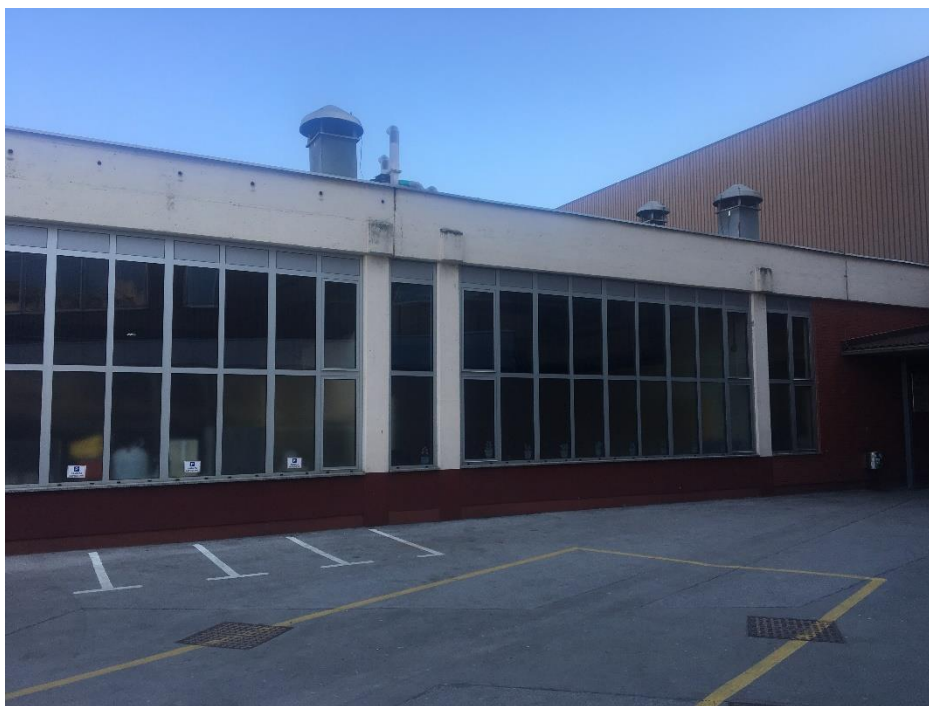
Del šolskega centra, kjer so delavnice, je hkrati najstarejši in zaradi tega tudi najslabše toplotno izoliran. Grajen je samo s polnim opečnim zidakom in zato je faktor toplotne prehodnosti teh sten zelo velik. Debelina sten je 35 cm. Tudi tla stavbe so brez dodatne izolacije. Stropi so iz mavčnih plošč ter v večini toplotno izolirani z mineralno volno. Okna so skoraj vsa nova (Slika 4.10).

Slika 4.9: Stene delavnic, najslabše izolirani del šole

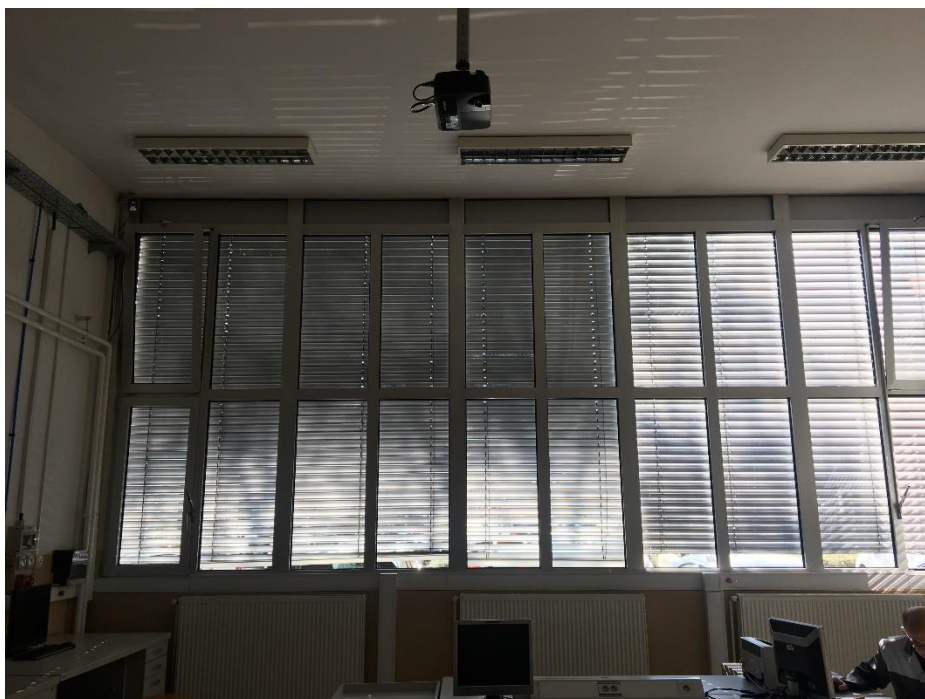
Slika 4.10: Nova okna v eni od delavnic

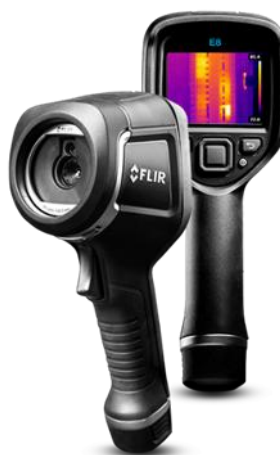
Meritev se je izvajala v ponedeljek, 07.01.2019, med 7:00 in 7:45 uro z merilnim instrumentom Flir E8 infrared camera (Slika 4.11). Povprečna notranja temperatura v zgradbi je bila 20,2 °C in vlaga 36%. Medtem je bila zunanja temperatura -1.2 °C in vlaga 62 %.

Slika 4.11: Termovizijska kamera Flir

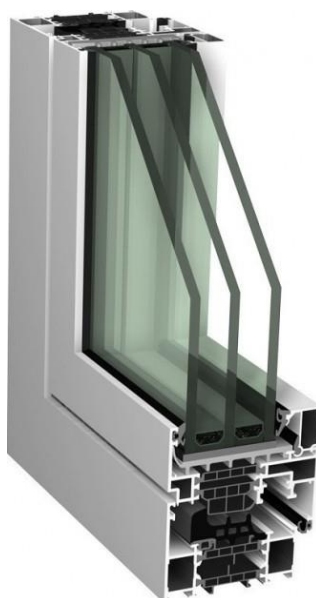
Pri sanaciji ovoja zgradbe sva se odločila za menjavo oken in fasade. Dotrajana okna sva želela zamenjati z novimi aluminjastimi okni proizvajalca MIK, vendar nisva dobila potrebnih podatkov za izračun toplotne prevodnosti. Tako sva pri preračunu uporabila okna proizvajalca AJM. Stara okna bi sanirala z novimi aluminjastimi okni serije AJM 75 EVO. Zaradi velikih steklenih površin pa bi uporabila troslojno zasteklitev, kar dodatno izboljša energijsko prehodnost zasteklitve.

Slika 5.2: Simbolična slika AJM oken 75 EVO [12]

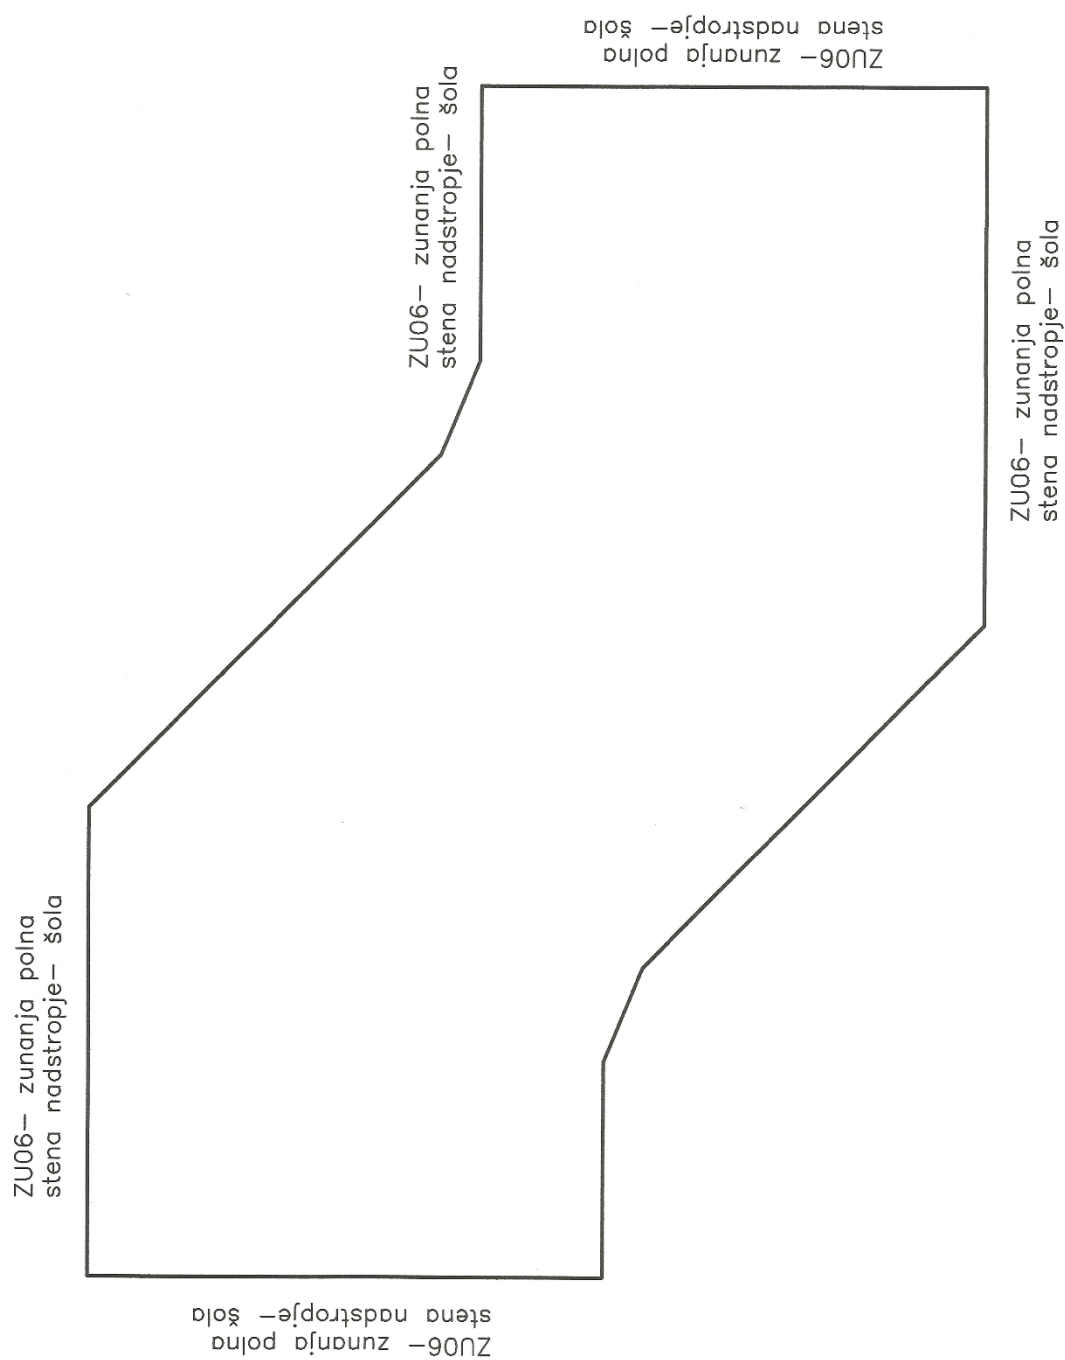
SKICA 4. NADSTROPJA ŠCC-ja

IV. NADSTROPJE
